The Hunting Baths at Leptis Magna: An Architectural and Functional Study with an Analysis of the Murals

حمامات الصيد بمدينة لبة الكبرى: دراسة معمارية ووظيفية للمنشأة وزخارفها الجدارية في العصر الروماني

Abstract

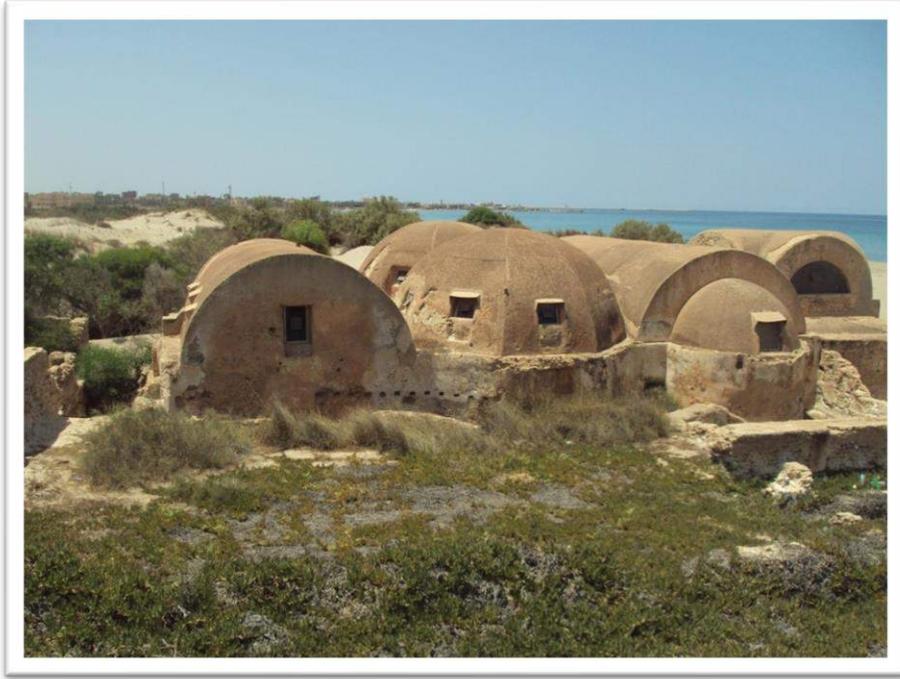
الشكل رقم (1) يوضح منظر عام للحمامات
المصدر : تصوير الباحثة

تعتبر حمامات الصيد بمدينة لبداء من أهم المعالم الأثرية بالمدينة، وتمتاز برسومها الجدارية النادرة التي كانت في حالة جيدة عند اكتشافها، وشبه متكاملة من حيث الجدران والسقوف والأرضيات، وهي أصغر بكثير من حمامات هادريان (شكل رقم 1).

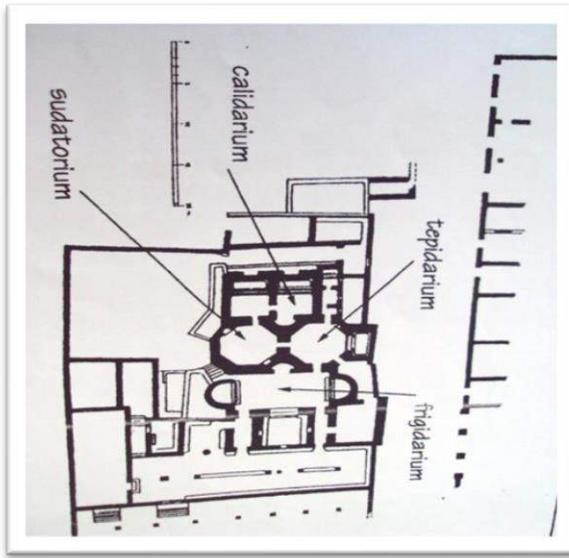
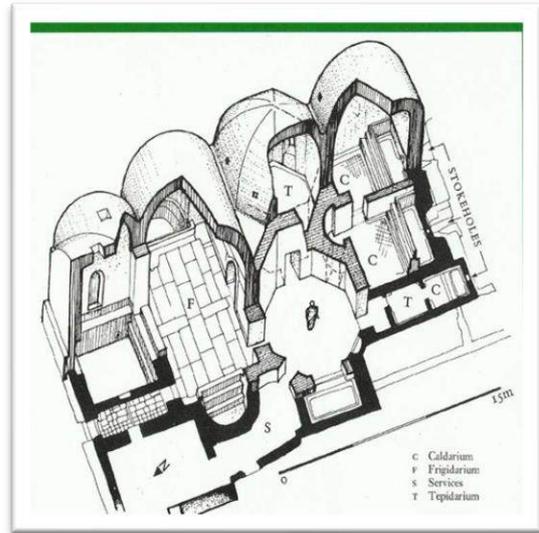
الشكل رقم (2) يوضح مخطط لاجزاء الحمامات
المصدر: Bianchi , Barbara . and Musso, Luisa , op. cit.p 26.

وتنقسم حمامات الصيد إلي عدة أجزاء (شكل رقم 2):

1. حجرة الحمام البارد (المسمى باللاتينية فريجيداريوم) Frigidarium.
2. حجرة الحمام الفاتر (المسمى باللاتينية تيبيداريوم) Tepidarium.
3. حجرات التعريق (السوداتوريوم) Sudatorium
4. حجرة الحمام الساخن (المسمى باللاتينية الكاليداريوم) Caldarium.
5. ملحقات الحمام.

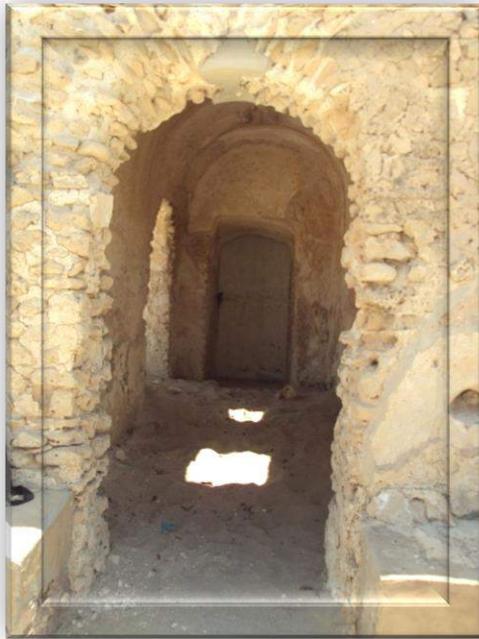
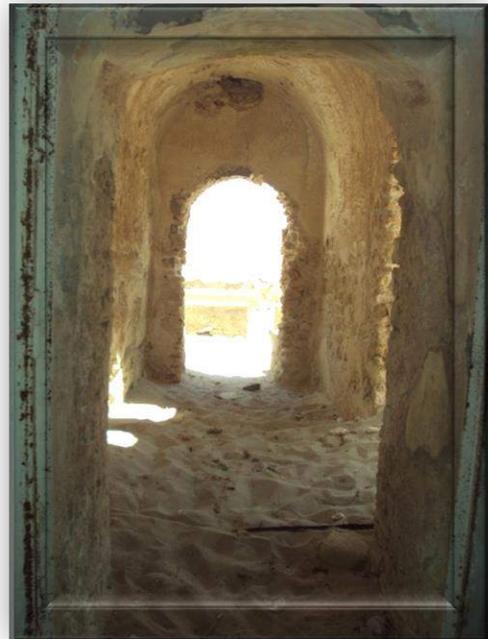
الشمالي
الجنوبي
الشكل رقم (3) يوضح الممر الشمالي الجنوبي للحمامات
المصدر: تصوير الباحثة

وصف عام للمبنى: يمكن الدخول للمبنى عن طريق مدخلين متصلين بممرين، أحدهما يقع في الجهة الجنوبية ، مسقوف بسقف برميلي، به فتحتان ربما استخدمتا للإضاءة ، وفي الجهة الشرقية من هذا الممر

يوجد مدخل مقوس يؤدي إلى حجرة خلع الملابس الرئيسية ، وفي الزاوية الشمالية الغربية من الممر يوجد مدخل مقوس آخر يربطه بحجرة خلع الملابس الموجود في الجهة الجنوبية (شكل رقم3).

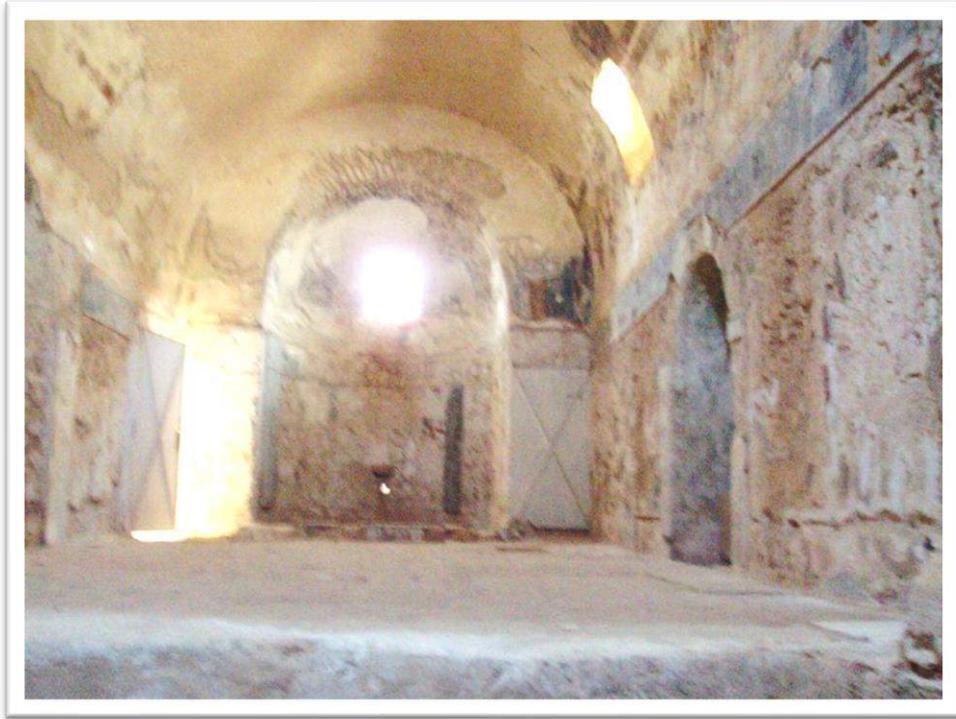
الشكل رقم (4) يوضح حجرة الحمام البارد
المصدر : تصوير الباحثة

أولاً . حجرة الحمام البارد (المسمى باللاتينية فريجيداريوم) **Frigidarium** عبارة عن حجرة مستطيلة الشكل كبيرة غطيت بقبة نصف برميلية، وينتهي الجدران الطويلان الشمالي، والجنوبي، بحنيتين دائرتين (شكل رقم4).

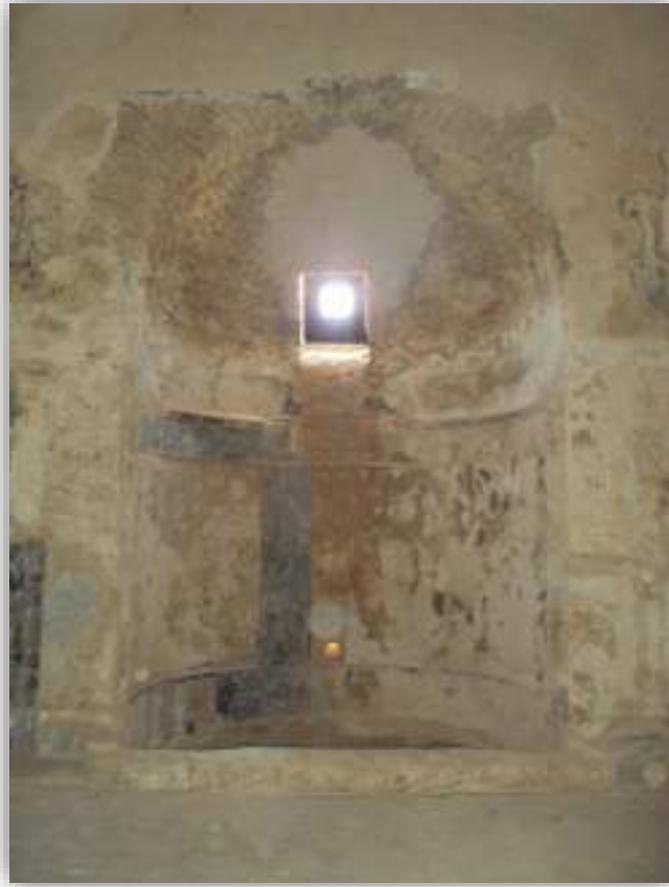
الشكل رقم (5) يوضح الحوض الشمالي لحجرة الحمام البارد
المصدر : تصوير الباحثة

يوجد بكل منهما حوض للاستحمام : **1. الحوض الشمالي** : وهو حوض نصف دائري يمكن النزول له عن طريق ثلاث درجات، ينظر (الشكل: 449)، يوجد في الجدار فتحة دائرية الشكل يبلغ قطرها حوالي 10 سم، ينظر (الشكل: 450)، كانت تزود الحوض بالمياه، تعلو فتحة تزويد المياه دعامة مستطيلة الشكل، (شكل رقم 5)، ربما استعملت لوضع قناديل للإضاءة .

تحتوي أرضية الحوض من الجهة الشمالية على مصرف بشكل فتحة دائرية الشكل ، استخدمت لتصريف مياه الحوض، أرضية الحوض وجدرانه كانت مكسوة بالرخام تبقي جزء منها، الجزء الذي تعلو الحوض من الجدار يتكون من جزئين: الجزء الأسفل عبارة عن قطع من الرخام تكسوا الجدار من ثلاث طبقات، تعلو كل واحدة منها الأخرى، الطبقة السفلية من أرضية الحوض يبلغ ارتفاعها حوالي 1.44م، يفصلها عن الجزء الثاني إفريز بارز يبلغ ارتفاعه حوالي 1 سم، أما الجزء الثاني فيبلغ ارتفاعه حوالي 1.82م، يليه أيضا إفريز كالسابق هذا الإفريز جزء مملط تبقي منه جزء بسيط ملون باللون الأسود، والأحمر. تعلو حنية الحوض قبة نصف دائرية كانت مغطاة بالفسيفساء، ولا توجد حاليا أي آثار للفسيفساء. تعلو الآن قبة مصنوعة من القطع الحجرية الرملية المخلوطة بالجير، في منتصفها توجد نافذة، كانت تستخدم لدخول الإضاءة للحمام .

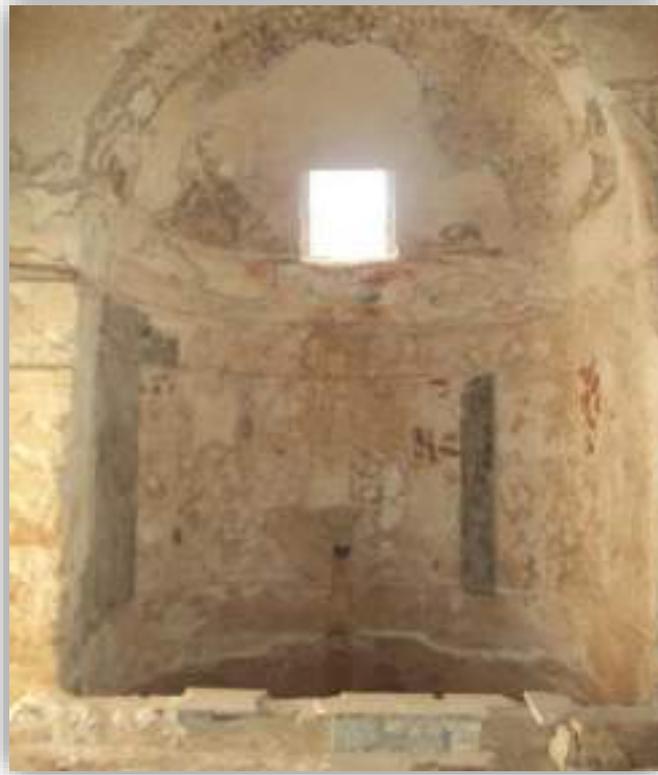
الشكل رقم (6) يوضح الحوض الشمالي لحجرة الحمام البارد والرسوم الجدارية المتبقية في القبة
المصدر : تصوير الباحثة

2. الحوض الجنوبي : وهو حوض نصف دائري، مطابق للحوض الشمالي، تعلو الحوض قبة نصف دائرية ، كانت مغطاة بالفسيفساء، تتكون من مكعبات ملونة على أرضية بيضاء محتفظة بالملاط، وبعض

الرسوم الجدارية. بعد الإفريز الثالث وتستمر على طول القبة نصف الدائرية، أما الجزء الشرقي من القبة بالجانب السفلي توجد رسومات نشاهد منها اليد اليميني، ومعظم جسم الحورية، والرأس غير موجود، وجوارها منظر للإله ديونيسيس، جزء من الأكتاف، والجزء العلوي من الصدر، ونصف جسم أنسان بذيل سمكة. وجميع الزخارف ذات ألوان رصاصي، وأخضر، وبني. وإلى اليمين بعد النافذة الصغيرة التي تفصل جانبي الفسيفساء توجد لوحة تمثل نباتات مائية داكنة اللون، وقدم حيوان لونه داكن، وعصفور ذو ريش بألوان سوداء، وبنية، وبيضاء، وأخيراً في أعلي اليمين في الشكل النصف القبلي، يوجد رأس، وعنق طائر، وكتفه الأيمن، وتمساح يظهر جلده بقطع فسيفساء ذات لون رمادي، وأخضر، وأبيض وبنفسجي، ووردي، وله عينان بيضاوان، وأسنان بيضاء، وفمه مفتوح، وفوق رأس التمساح طائر نيلي، ذو أرجل طويلة، ينظر (شكل رقم6) وكان الحوض بالكامل مبلطاً بالرخام، ولاتزال أجزاء كبيرة منه موجودة إلى الآن.

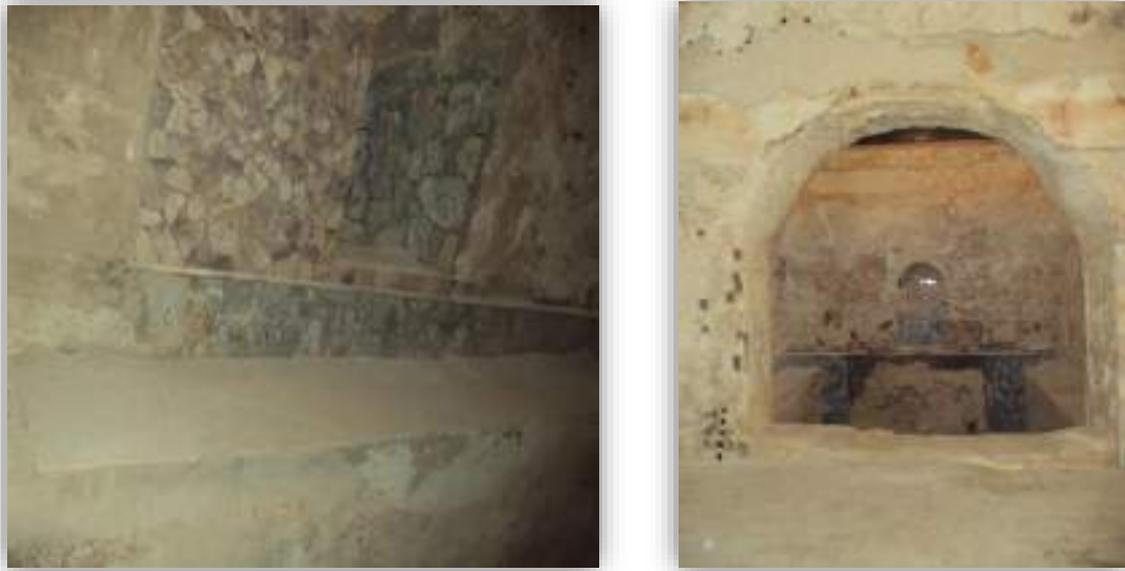
الشكل رقم (7) يوضح الحوض الشرقي لحجرة الحمام البارد والحنيات ومصطبة
المصدر : تصوير الباحثة

3. الحوض الشرقي : يوجد في منتصف الجدار الشرقي حوض تمت إضافته في فترة لاحقة، ذو شكل شبه مربع ، له مدخل ، ويتم النزول إليه بثلاث درجات في الجدار الغربي ، أرضية الحوض وجدرانه مبلطة ببلاطات رخامية مختلفة الألوان. تحتوى الجدران الثلاثة الشمالية والشرقية والجنوبية، على ثلاث حنيات صغيرة في منتصف كل جدار، في منتصف أرضية الحنية الموجودة بالجدار الجنوبي، فتحة دائرية، لتزويد الحوض بالمياه، وفي منتصف الجدار الشرقي للحوض، توجد فتحة دائرية ، استخدمت لتصريف مياه الحوض وفي منتصف جدران الحوض في الجهة الشمالية، والجنوبية، توجد مصطبة يبلغ طولها 53سم، وارتفاعها حوالي 2.20م، مبلطة بالرخام، استخدمت لجلوس المستحمين، ومشاهدة الرسوم الجدارية يعلو بعضها بعضاً، وتبقي منها بعض المناظر النيلية التي تغطي الجزء العلوي من الحوض إلى بداية النوافذ(شكل رقم7) .

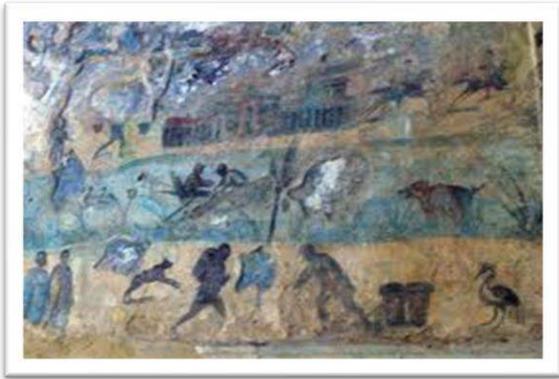
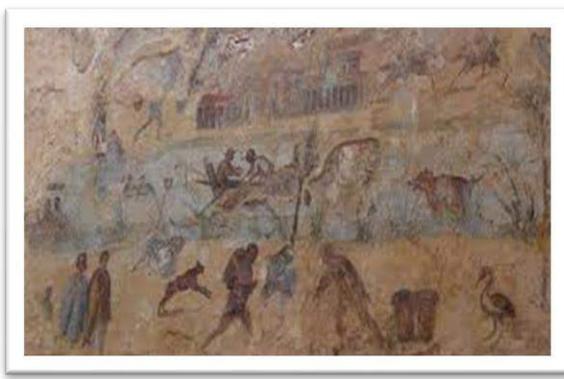
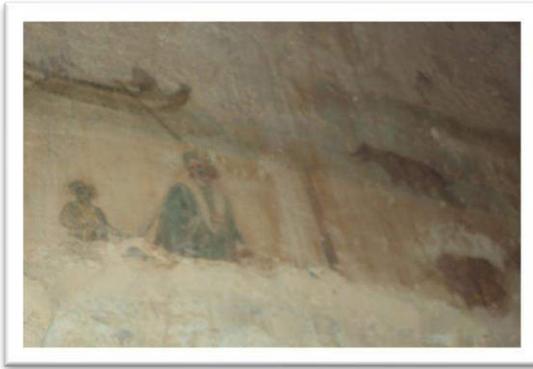
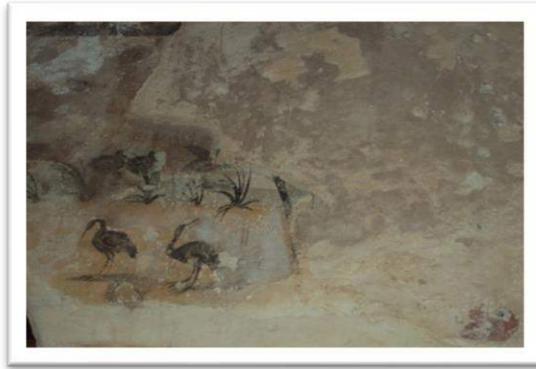
الشكل رقم (8) يوضح الرسوم الجدارية اعلي جدران للحوض الشرقي
المصدر : تصوير الباحثة

ويبدو أنّ جدران الحوض الشمالي، والجنوبي، والشرقي، أجريت عليها عدة تغييرات، في الأصل كانت مكسوة بطبقة من المؤنة، والجير المخلوط بالكسر الفخارية، ثم غطيت بطبقة من الملاط الأبيض، وغطيت بعد ذلك بالبلاطات الرخامية، التي تمت تغطيتها بطبقة من المؤنة المخلوطة بالجير، والكسر الفخارية. هذا يعني أنها قسمت إلى جزئين: الجزء الأسفل من جدران الحوض غطيت بخليط من شطايا رخامية مختلفة الألوان، ذات بقع رمادية داكنة، وبيضاء. والمشكاوات الثلاثة مغطاة بنفس خليط الرخام الرمادي، أما أرضية الحوض فهي من الرخام الأبيض. الجزء الأعلى وعلي مسافة 1.80 م من الحوض، تحتوي الجدران على رسوم جدارية طبيعية نيلية، مزدانة باللون الأبيض، والرمادي، والأسود، والأخضر، والأزرق، والأحمر الباهت، حيث تظهر المياه زرقاء، والرمال ذهبية، والطيور. الجزء الأفضل من الرسومات حالياً هو الموجود على الجدار الشرقي والتي تقدم صورة مقسمة إلى ثلاثة مستويات، في المقدمة الرجال، والنساء تتمشى على طول الضفة الرملية للنهر، في إطار من أشجار النخيل، والطيور، والبهائم "الماشية"، ويوحى المنظر كأنه في داخل قرية في منتصف المسافة، يتدفق النهر به قارب بمجدافين، وفي النهر يظهر البط واقفاً على فرس النهر في الماء، ويظهر بالقرب من الضفة النهر منزل كبير ذو سطح بالطوب الأحمر، ويحيط به الصيادين والسلاسل، أما على الجدار الجنوبي فتوجد رسوم لقارب داخل نهر صغير، فيه شخصان وكذلك صياد، يحمل سلتين على كتفيه، بالإضافة إلى امرأة ومعها طفل صغير، وكلب، وعلي الجدار الغربي لاتزال زخارف تمثل طيوراً بحرية، ونباتات، وبط عائم، ومازالت باقي الزخارف مختفية تماماً، أما الجدار الشمالي فقد اختفت تماماً لوحاته الزخرفية، (شكل رقم 8). ونظراً لعوامل التعرية، وقرب المبنى من البحر، وعدم إجراء أعمال الترميم

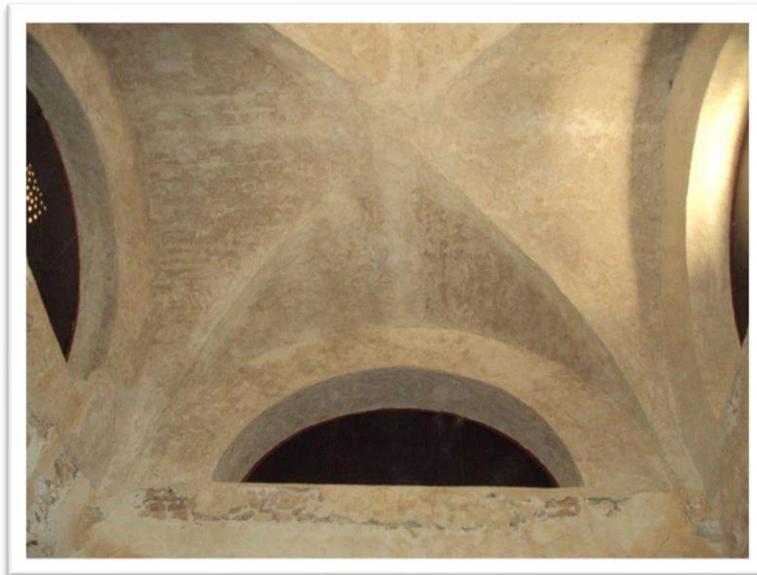
الشكل رقم (9) يوضح سقف الحوض باربع بقباب متقاطعة وثلاث نوافذ
المصدر : تصوير الباحثة

ولقد غطي سقف الحوض أربع بقباب متقاطعة يوجد أسفل كل منها نافذة نصف دائرية والصيانة تتلاشي معظم الزخارف، ولم يتبق إلا جزء بسيط منها. مرمة بالإسمنت (شكل رقم 9).

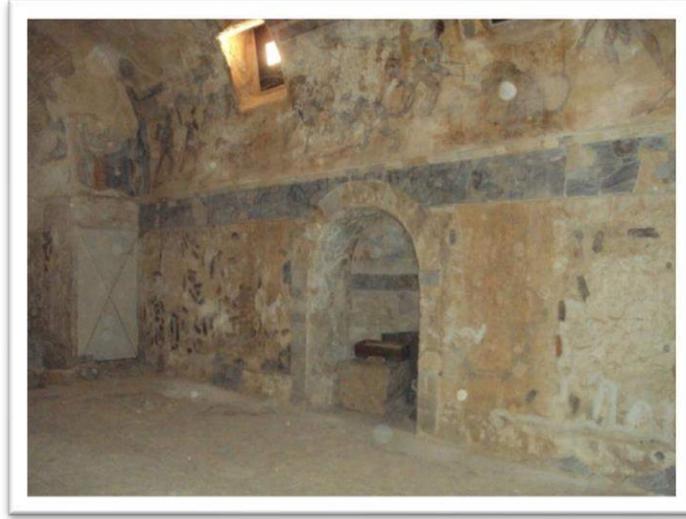
الشكل رقم (10) يوضح الجدار الغربي بمنتصفه حنية لحجرة الحمام البارد
المصدر : تصوير الباحثة

أما الجدار الغربي لحجرة الحمام البارد، فتتكون من طبقتين: الطبقة السفلية مغطاة بالرخام، تنفصل عن الطبقة العليا من الجدار بواسطة إفريز من شظايا الرخام الرمادي، والبرتقالي، يبلغ ارتفاعه حوالي 5 سم، في منتصف الطبقة السفلية، توجد حنية لها مدخل مقوس، (شكل رقم 10) جدران الحنية كانت مغطاة بشظايا الرخام الأبيض، وشريط من الرخام الأصفر، والوردي، والرمادي الشاحب، سقفها كان مغطى برسوم جدارية تصور نسر بأجنحة ممدودة، ومنفرج الساقين، والقدمين، ولقد رسمت بجرأة في ظلال الوردي، والبرتقالي، في وسط سماء زرقاء مضاءة بنور الشمس، وهذه الرسومات تلاشت بسبب عدم الترميم⁽¹⁾.

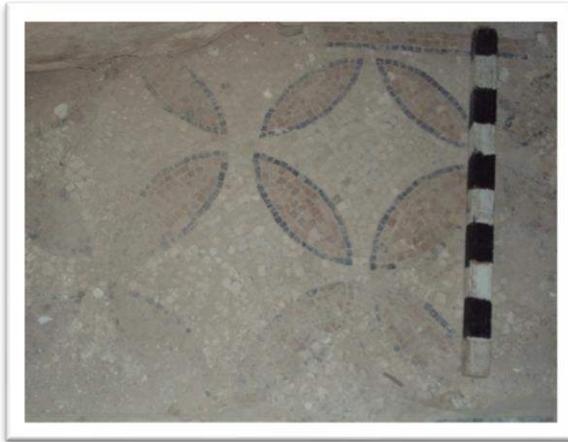
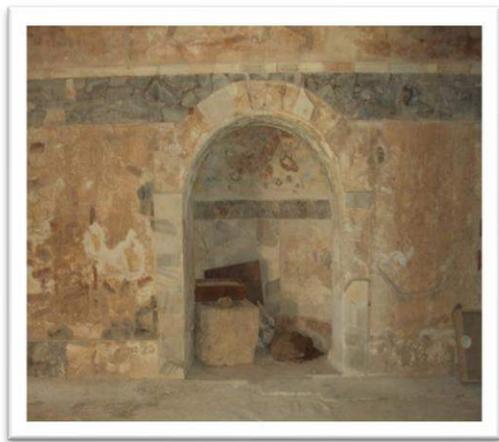
الشكل رقم (11) يوضح حنية حجرة الحمام البارد وجزء من أرضية الفسيفساء
المصدر : تصوير الباحثة

أما أرضية الحنية فهي مغطاة بفسيفساء على هيئة مربعات صغيرة، يبلغ حجمها حوالي 1م، ذات ألوان زاهية مثل البرتقالي، والأسود، تمثل زخارف نباتية متكررة بالتناوب على أرضية فسيفساء بيضاء، (شكل رقم 11)، وربما استخدمت هذه الحنية لوضع تماثيل.

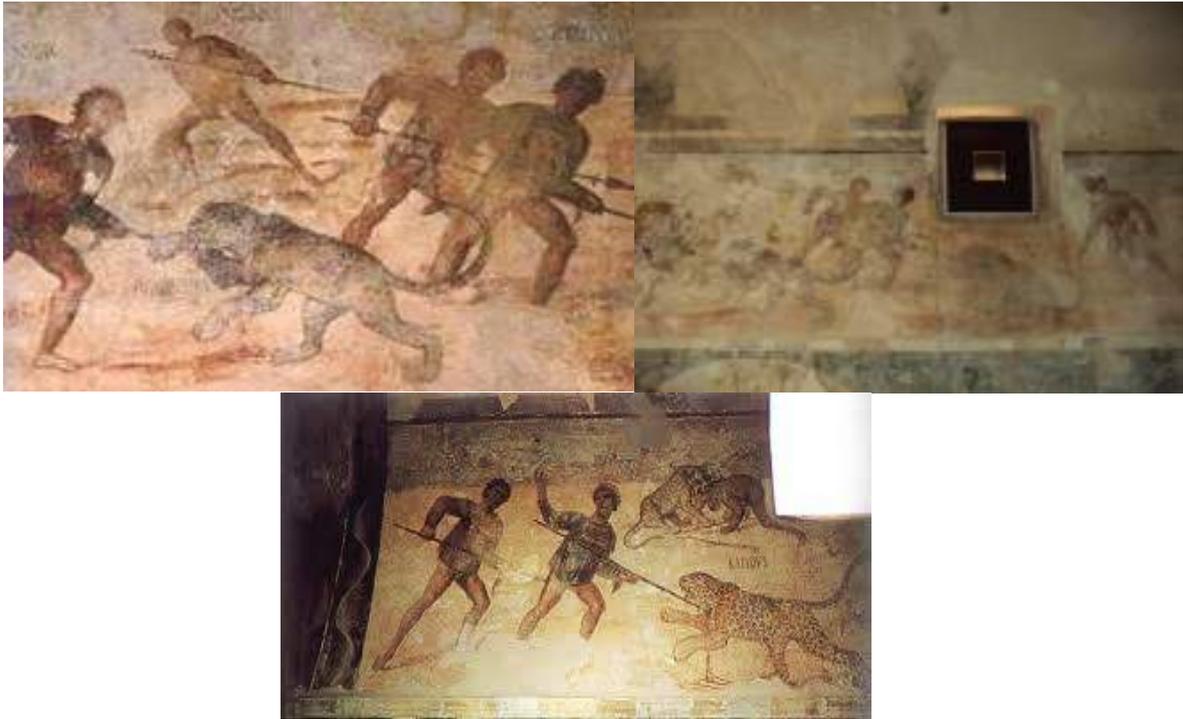
الشكل (12) يوضح الرسوم الجدارية للصيادين علي الجدار الغربي لحجرة الحمام البارد
المصدر : تصوير الباحثة

أما الطبقة العليا من الجدار على مسافة 1.60 م، من أرضية الحجرة توجد رسومات جدارية تمثل مناظر خاصة بالصيد، وهي من أفضل اللوحات في جميع ما عثر عليه في المدن الثلاث، وهي تمثل رسماً للأسد، تم اصطياده، ورسماً لأسد ضخم يجلس قرفصاء بجواره سوط على الأرض، و إلى اليسار أجزاء من رمح صياد، وكذلك جزء من أرجل صياد مكتوب بجواره اسم الصياد، (NVBER)، ويوجد منظر لصيد النمر حيث يظهر عشرة صيادين، أربعة منهم كتبت أسماءهم وهي: NVBER , INGINVS , IBENTIVS , BICTOR , أما أسماء صفات النمر فهي السريع، والرائع، والامع: RAPIDVS FVLGENTIVS GABATIVS ، أما الرسومات الموجودة بالجدار فكانت إلى فترة قريبة، واضحة بأكملها،- وهذه الرسومات كانت تجسيدا لما كان يتم من ألعاب داخل ميدان المصارعة لمطاردة الحيوانات المفترسة، بواسطة مشاهير الصيادين وهم يقاتلون ستة من النمر، يوجد اثنان من الصيادين قد سقطوا وجوارهم آلهة النصر(فيكتوريا)، تظهر عارية باستثناء قطعة قماش بيضاء على الخصر (1)، وجميع الصيادين هم رجال ذو شعر داكن، ومعظمهم يرتدون رداءً قصيراً، والأكمام من الألوان الوردية والبنفسجي، والأزرق، والأخضر، والأحمر، وأثناء الحفريات كانت الرسوم الجدارية بحالة جيدة، ولكنها حالياً تأثرت بالعوامل الطبيعية، وخاصة الرطوبة، والرياح المحملة بالرطوبة المشبعة بالأملاح، نتيجة لقرب الحمام من البحر يحتوي الجدار الغربي على نافذتين مستطيلتين الشكل، استخدمتا لإنارة الحجرة، وباقي جدران الحجرة، وأرضيتها مبلطة ببلاطات رخامية ذات لون رمادي، تبقي جزء منها، (شكل رقم 12)

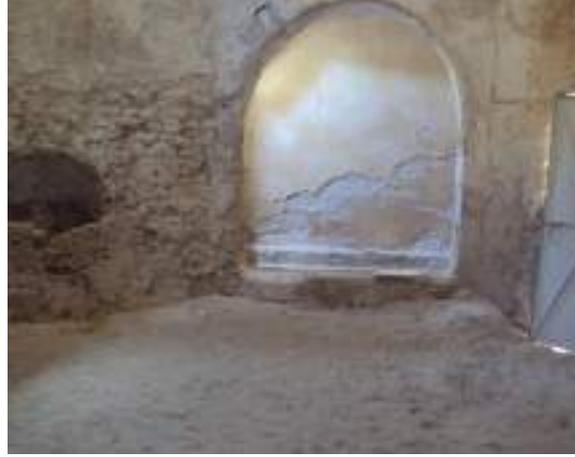
الشكل رقم (13) يوضح حجرة الحمام الفاتر
المصدر : تصوير الباحثة

وهذا الجزء من الحمام يتصل بحجرة التعريق، وهاتان الحجرتان من المبني متشابهتان تماماً في الشكل والحجم، حيث إن كلاً منهما عبارة عن حجرة مئمنة الشكل، يبلغ طول أضلاع كل ضلع منها حوالي 2.40 م، ويوجد في أحد الجدران الشمالية للحجرة حوض مستطيل الشكل، يتم النزول إليه بواسطة ثلاث درجات مغطاة بالرخام الأبيض، يوجد في منتصف أرضية الحوض في الجدار الشمالي، أنبوب من الرصاص يبلغ قطره حوالي 9سم، يستخدم لتصريف مياه الحوض، وفي الجدار الغربي للحوض يوجد بقايا قناة لتزويد الحوض بالمياه وهي محطمة حالياً. أرضية الحوض مغطاة بالرخام الأبيض، وجدرانه والدرج حالياً فاقدة الرخام، مغطاة بطبقة من المؤنة التي استخدم فيها الكسر الفخارية الصغيرة المخلوطة بالجير، ثم كسيت بطبقة من الجير المخلوط بالرمل، وسقفه على هيئة قبة برميلية من الجص الأبيض (شكل رقم 13).

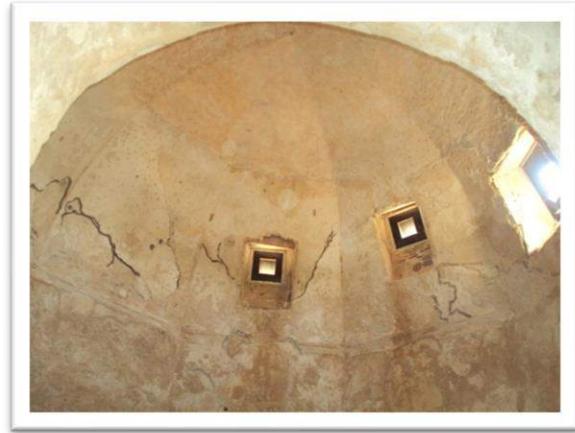
الشكل رقم (14) يوضح سقف الحجرة على هيئة قبة ونوافذ الاضاءة
المصدر : تصوير الباحثة

سقف الحجرة عبارة عن قبة مئمنة مضلعة دائرية من الخارج، يوجد في جدرانها وخاصة الشمالي أنبوب من الفخار ربما كانت تستخدم لخروج البخار، وتعلو فوق القبة أربع نوافذ مستطيلة لإنارة الحجرة، (شكل رقم 14)، يحتوي الجدار الغربي للحجرة على مدخل صغير يبلغ عرضه حوالي 78سم، يؤدي مباشرة إلى حمام ساخن أضيف في فترة متأخرة من بناء الحمام. بالجدار الجنوبي يوجد مدخل يؤدي مباشرة إلى حجرة التعريق.

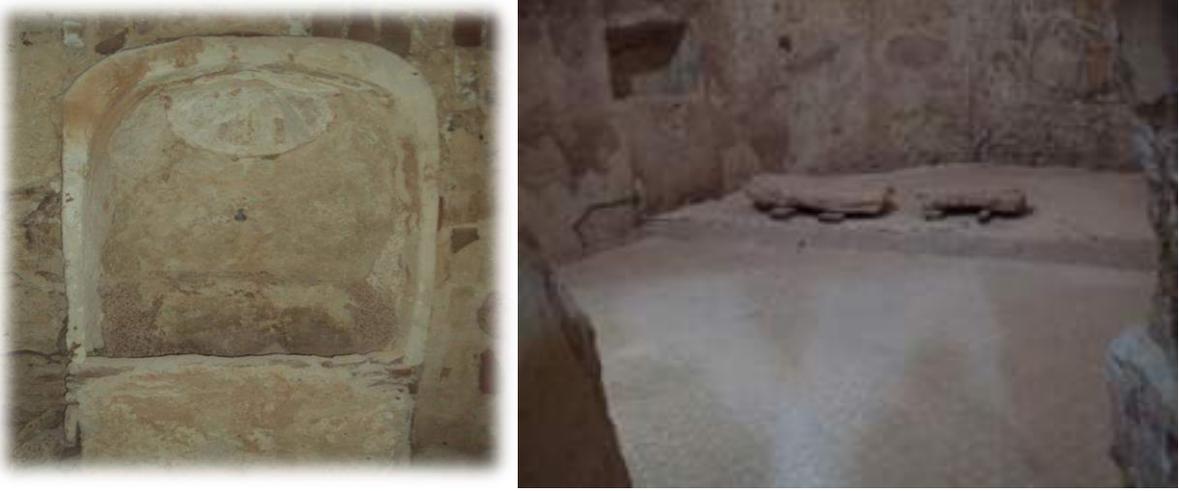
الشكل رقم (15) يوضح حجرة التعريق و حنيات التبريد بها
المصدر : تصوير الباحثة

وهي حجرة مئمنة الشكل، يبلغ قياس أحد أضلاعها حوالي 2.40 م وجدران الحجرة كانت مغطاة بمجموعة من الأنابيب الفخارية مستطيلة الشكل والتي كانت تستخدم لتمرير البخار في أنحاء الحجرة. ولاتزال بعض هذه الأنابيب، ويوجد في الجدار الشمالي مشكاة مستطيلة الشكل يبلغ طولها حوالي متر وارتفاعها 65 سم، وعمقها في الجدار 46 سم، ويحتوي الجدار الجنوبي على مشكاة أخرى على شكل حنية يبلغ تعلوها زخرفة على شكل صدفة بحرية يبلغ طولها 4 سم، وعرضها 58 سم، استعملت هذه الحنيات للاغتسال وتبريد الجسم، (شكل رقم 15).

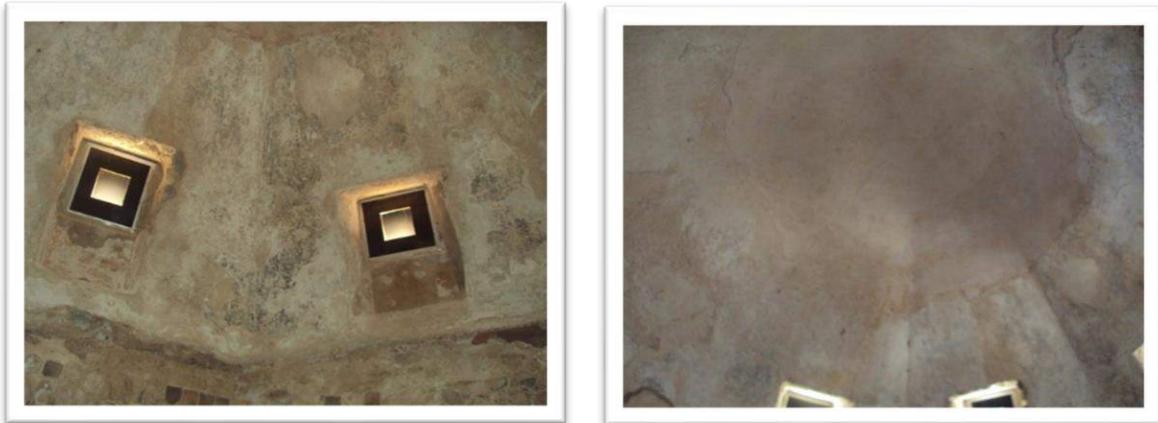
الشكل رقم (16) يوضح سقف حجرة التعريق
المصدر : تصوير الباحثة

وسقف الحجرة عبارة عن قبة دائرية تعلو الأضلاع المثمنة مغطاة بالجبص الأبيض، وأسفل هذه القبة توجد خمس نوافذ، وبقايا أنابيب دائرية كانت تستخدم لخروج البخار من الحجرة، جميع جدران الحجرة طليت بالملاط المصنوع من الجير والكسر الفخارية، وهي طبقة استخدمت كمادة لاصقة لتثبيت الأنابيب من أسفل الجدران إلى سقف الحجرة، ثم أضيفت طبقة أخرى من الملاط بعد الأنابيب لحمايتها من التشقق وكسرها وتبقى أجزاء منها (شكل رقم 16).

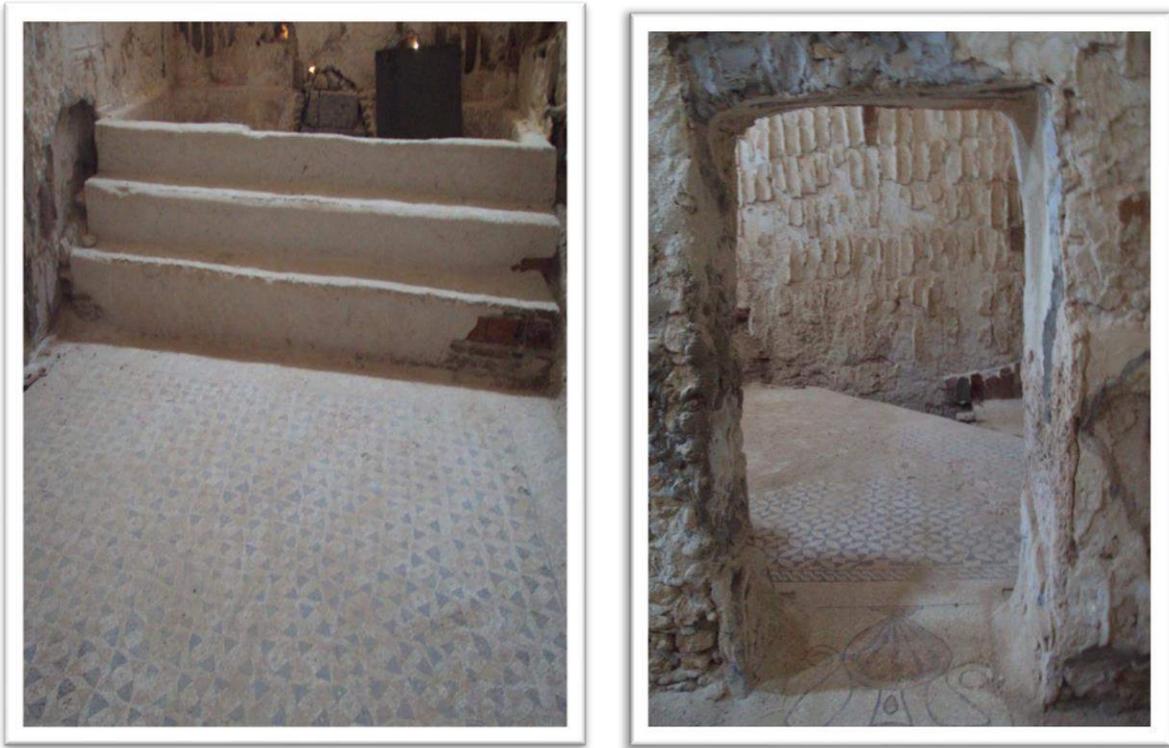
الشكل رقم (17) يوضح الحجرة الجنوبية للحمام الساخن
المصدر : تصوير الباحثة

الحجرة التي تقع في الجهة الجنوبية: وهي حجرة مستطيلة الشكل، ويوجد بها بمحاذاة الجدار الغربي حوض مستطيل الشكل يتم الصعود إليه من خارج أرضية الحجرة عن طريق ثلاث درجات، يتم النزول إلى داخل الحوض عن طريق درجتين الدرج من القرميد سهل الثني المخلوط، بالإضافة إلى طبقة من الملاط المصنوع من الكسر الفخارية الصغيرة والجير، وكان الحوض مبلطاً بالرخام. توجد في منتصف الجدار الغربي للحوض فتحة نصف دائرية، تربط بين أفران التسخين الموجود خلف الحمام وحوض المياه، لقد سدت في فترة لاحقة أثناء عملية الترميم الخاطئ بالإسمنت، جميع جدران الحجرة كانت مغطاة بالأنابيب الفخارية المستطيلة، من أسفل الجدران إلى سقف الحجرة، ثم أضيفت طبقة من الملاط، وبعدها غطيت ببلاطات رخامية لحماية الأنابيب من التشقق، والكسر، وهذه البلاطات غير موجودة بالكامل. أرضية الحجرة مغطاة بطبقة من الفسيفساء على هيئة مكعبات صغيرة، تظهر علي شكل دوائر على أرضية بيضاء، تتكرر بالتناوب بداخلها أشكال على هيئة أربعة أوراق، اثنتان باللون الأسود، واثنتان باللون البرتقالي، وحدود الفسيفساء تتألف من زخرفة نباتية تمثل بأوراق اللبلاب ذات اللون الأبيض على أرضية برتقالية (شكل رقم 17).

سقف الحجرة مشترك مع الحجرة الأخرى، على هيئة قبة ذات شكل برميلي، وأسفل منها توجد ثلاث نوافذ لإدخال الضوء من أجل إنارة الحجرة. يوجد في الجدار الجنوبي مدخل، وأسفله توجد لوحة فسيفساء، رسمت على أرضية بيضاء، مزهريّة ذات مقابض بإطار أسود، المدخل يربط بين حجرتي الحمام الساخن

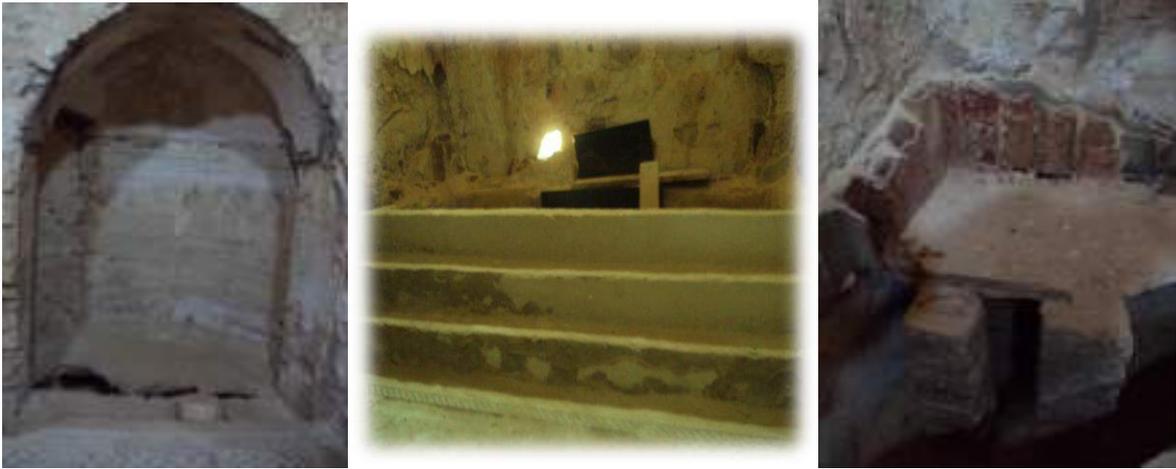
الشكل رقم (18) يوضح الحجرة الجنوبية الغربية للحمام الساخن
المصدر : تصوير الباحثة

1. الحجرة التي تقع في الجهة الجنوبية الغربية: وهي حجرة مستطيلة الشكل ، يوجد بها حوض مستطيل الشكل، تتكون أرضية الحجرة من طبقتين: الطبقة السفلي وتتكون من قطع من القرميد الأحمر، وهي تحتفظ بالحرارة، وضعت على شكل صفوف مربعة الشكل ، على هيئة أعمدة، والمسافة بين كل عمود وآخر حوالي 16 سم. وهذه الصفوف كانت تحمل الأرضية العليا صنعت من المؤنة، والجير المخلوط بالكسر الفخارية، وغطيت من أعلي بقطع الفسيفساء، تتكون من قطع صغيرة ، على شكل دوائر متشابكة متداخلة، ذات لون أبيض، وفي مركز كل دائرة نجوم سوداء، مغلقة بها نجمة صغيرة بيضاء، نلاحظ أجزاء من قطعة الفسيفساء تتعرض للتلف، نظرا لعدم الصيانة والترميم، حيث فقدت معظم أجزائها بسبب الرطوبة. وجميع جدران الحجرة طليت بطبقة من الملاط المصنوع من الجير، والكسر الفخارية، استخدمت كمادة لاصقة للأنابيب الفخارية مستطيلة الشكل، المثبتة على الجدران من أسفل إلى أعلى لتمرير الهواء الساخن من تحت أرضية الحجرة عبر الأنابيب حتى تصبح مملوءة بالهواء الساخن، ونلاحظ أن أغلبية الأنابيب التي كانت تغطي الجدران تم نزعها بفعل فاعل تعلوها أرضية بنفس أرضية الحجرة، ربما كانت تستخدم كمكان للجلوس وتدللك الجسم(شكل رقم18). **سقف الحجرة** مشترك مع حجرة الحمام الساخن الأولي، على هيئة قبة برميلية الشكل، أسفلها توجد ثلاث نوافذ لإدخال الضوء للحجرة

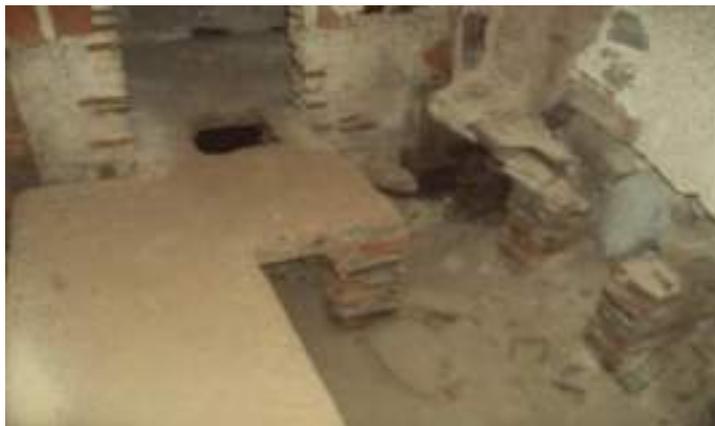
الشكل رقم (19) يوضح الحمام الساخن الصغيرة
المصدر : تصوير الباحثة

وفي أواخر فترة استعمال هذا الحمام في القرن الرابع الميلادي، تم إضافة ثلاثة مباني صغيرة على امتداد بعضها البعض في الجزء الجنوبي الغربي، وهذه المباني الصغيرة كانت لغرض الاستعمالات الأكثر خصوصية⁽¹⁾، منها : **حجرة حمام ساخن صغير جداً**، ربما كان للاستعمال الشخصي، تتصل بالحمام الفاتر عن طريق مدخل في الجدار الغربي للحمام الفاتر، يلي المدخل مباشرة ممر ضيق، يبلغ طوله 2 م، وعرضه 1.14 م، وجدرانه مغطى إلى ارتفاع 1.60 م، بطلاء ذو لون وردي. ويوجد في جداره الغربي نافذة للإنارة ، وللممر مدخل صغير يؤدي إلى حجرة صغيرة مستطيلة الشكل، يبلغ طولها 2.23 م، وعرضها 1.73 م، أرضيتها مقسمة إلى جزئين: الجزء السفلي ينخفض عن الأرضية العليا بحوالي 63 سم، يتكون من دعائم على هيئة صفوف من قطع مربعة الشكل من الأجر الأحمر، متجاورة مع بعضها البعض على هيئة أعمدة، وأغلبها تم إعادة تثبيتها باستعمال الإسمنت الرمادي، أثناء عمليات الترميم. هذه الصفوف تحمل الأرضية العليا، وهي طبقة من المؤنة والجير المخلوط بالكسر الفخارية، وجدران الحجرة مغطاة بالأنايبب الفخارية المستطيلة الشكل، استخدمت لتمرير الهواء الساخن. سقف الحجرة على هيئة قبة مضلعة، وفي الجدار الجنوبي للحجرة مدخل يؤدي إلى حجرة أخرى مستطيلة الشكل، يوجد بها حوض ملاصق لجدارها الغربي (شكل رقم 19)

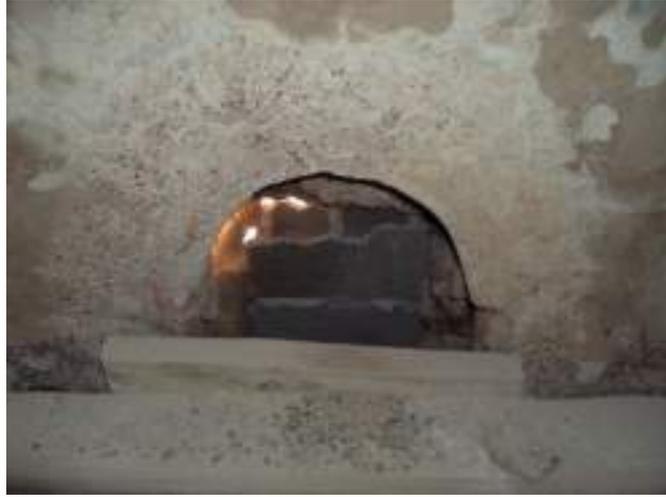
الشكل رقم (20) يوضح فتحة تربط بين الحوض وأفران التسخين الموجودة خلف الحمامات
المصدر : تصوير الباحثة

يوجد في الجدار الغربي فتحة تربط بين الحوض وأفران التسخين الموجودة خلف الحمامات، (شكل رقم 20).

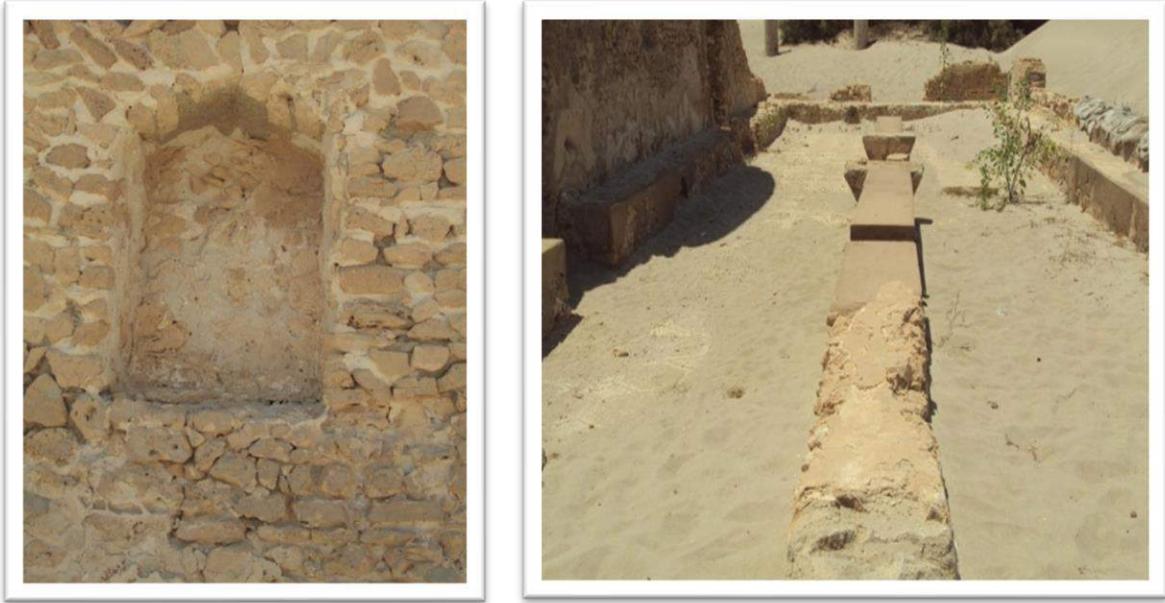
الشكل رقم (21) يوضح حجرة خلع الملابس الاولي ومشكاة الجدار
المصدر : تصوير الباحثة

الحجرة الأولى: هي حجرة مستطيلة الشكل، تم تقسمها طوليا بواسطة صف من المقاعد غير متصلة

مع بعضها، عرضها يتراوح ما بين 33-51 سم، بها مدخل ، في منتصفه بقايا عمود رملي، تبقي منه جزء من بدن عمود، وتاج أيوني، وعلي طول الجدران الخارجية توجد مقاعد حجرية، يتراوح عرضها 57 سم، ترتفع عن الأرضية بحوالي 55 سم، ربما استعملت للجلوس، واعتقد أن جدران الأعمدة كانت تحتوي على رفوف لوضع الملابس، ولكن لا يوجد أي أثر يدل على ذلك، نظرا لانهار معظم جدران الحجرة، ويوجد في الجدار الغربي للحجرة مشكاة يبلغ طولها 68 سم، وعمقها 30 سم، ارتفاعها حوالي 1.5 م، وارتفاعها عن مقاعد الجلوس حوالي 1.30 م، ربما كان يوضع فيها تمثال صغير (شكل رقم 21) .

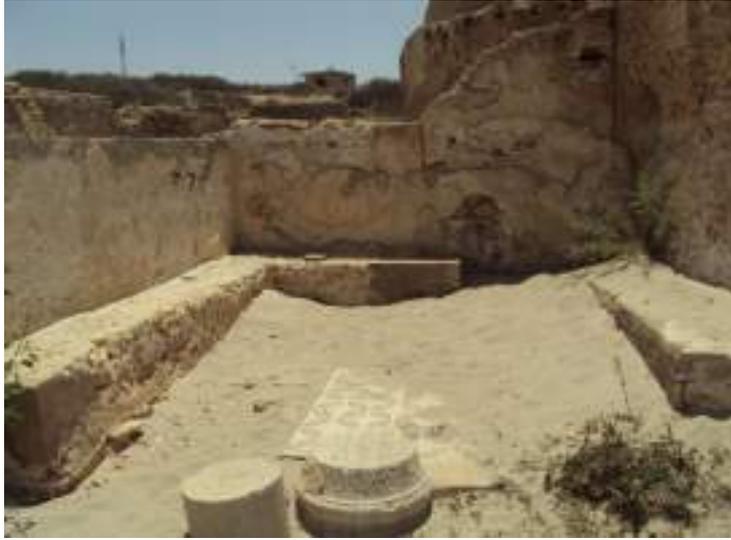
الشكل رقم (22) يوضح حجرة خلع الملابس الثانية
المصدر : تصوير الباحثة

ويحتوي الجدار الغربي على مدخلين يؤديان إلى ممرين الشمالي والجنوبي للمبنى الرئيس. أرضية الحجرة مغطاة بقطعة فسيفساء، ذات شكل سداسي أحمر، وبرتقالي، يتكرر بالتناوب، و بالجدار الغربي للحجرة يوجد مدخل كبير في منتصفه قاعدة وجزء صغير من بدن عمود حجري يؤدي **لحجرة خلع الملابس الثانية الملحقة بالحجرة السابقة**: وهي حجرة شبه مربعة الشكل، يحيط بالجدران الثلاثة الشمالية والغربية والجنوبية مقاعد للجلوس حجرية، يبلغ عرضها ما بين 51-33 سم، جدران الحجرة الجنوبية والغربية لاتزال تغطيها طبقة المونة، التي تغطي بالرسوم الجدارية وهي أفضل من الجدار الشمالي الذي لم يتبق منه سوى قطع الحجارة الرملية، أو الجيرية، ويوجد في الجدار الغربي جزء أنبوب من الرصاص، يبلغ قطره الحالي حوالي 5 سم، استخدم لتصريف المياه المستخدمة في الحمام. وأرضية الحجرة غطيت بطبقة من الفسيفساء، تظهر على شكل دوائر ووريدات برتقالية على أرضية بيضاء، ولم يتبق منها إلا جزء بسيط، وباقي الأرضية مغطاة بالرمال (شكل رقم 22).

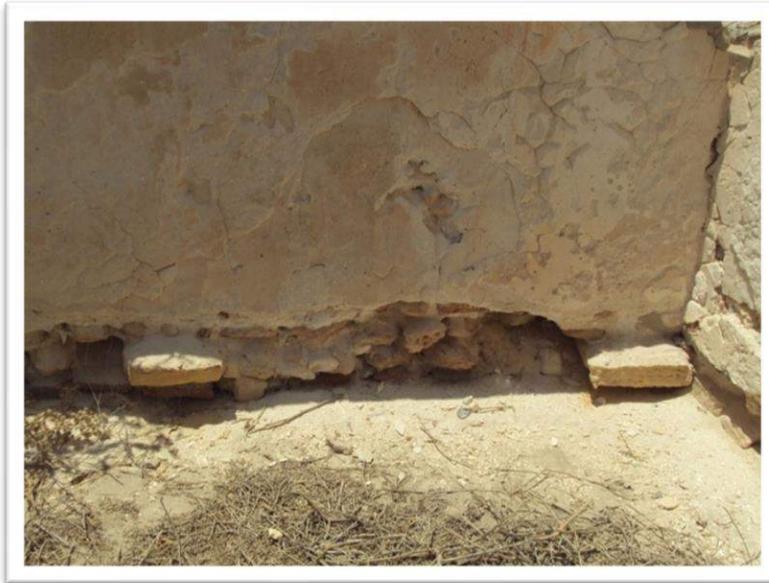
الشكل رقم (23) يوضح حجرة المراحيض
المصدر : تصوير الباحثة

بعد حجرة خلع الملابس الثانية، يوجد ممر طويل له مدخل يبلغ كان به درجتان، والآن هو غير ظاهر، ومغمور بالرمال ، في جداره الشمالي يوجد مدخل يؤدي إلى حجرة دورات المياه (المراحيض): وهي حجرة مستطيلة الشكل مقاعد المراحيض توجد في الجهة الشمالية والغربية، والآن غير موجودة ماعدًا خمس قطع حجرية مستطيلة بجوار الجدار الشمالي، وهذه القطع أجريت عليها العديد من أعمال الترميم بالإسمنت، والمراحيض كانت مغطاة بالرخام، وأرضية الحجرة غير ظاهرة، ومغمورة بالكامل بالرمال (شكل رقم 23).

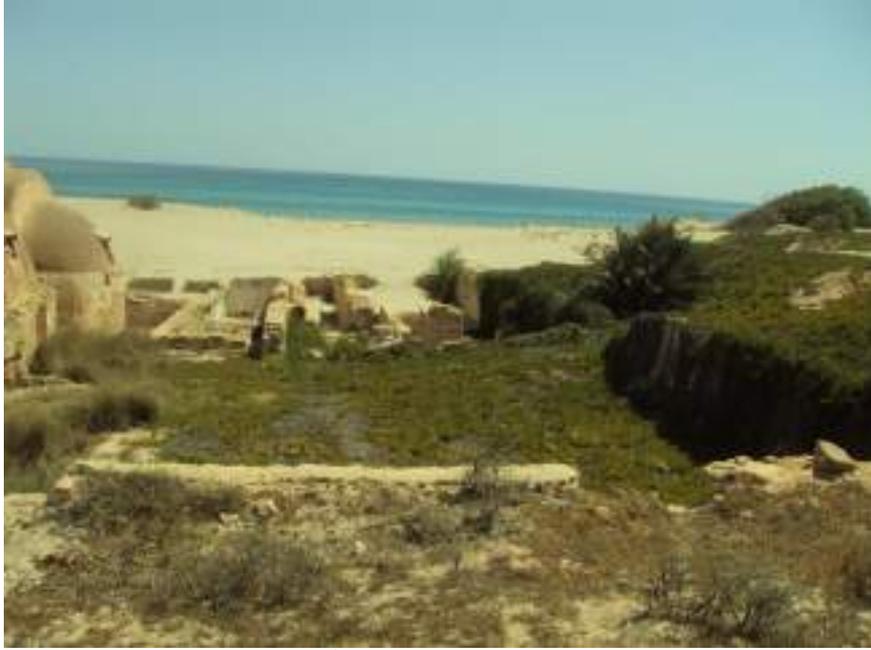
الشكل رقم (24) يوضح حجرة الألعاب الرياضية
المصدر : تصوير الباحثة

وفي الجدار الغربي للممر السابق يوجد مدخل يبلغ عرضه حوالي 1.28 م، يؤدي مباشرة إلى ممر أرضيته مغطاة بالرمال، وله مدخل في جداره الغربي يبلغ عرضه حوالي 1.85 م، له ثلاث درجات مغمورة الآن بالرمال، يؤدي مباشرة إلى ساحة كبيرة مربعة الشكل تبلغ أبعادها حوالي 14.10×14.10م، ولا توجد أي معالم واضحة، أرضيتها مغطاة بالرمال والأعشاب ربما كانت صالة لممارسة الألعاب الرياضية(شكل رقم24).

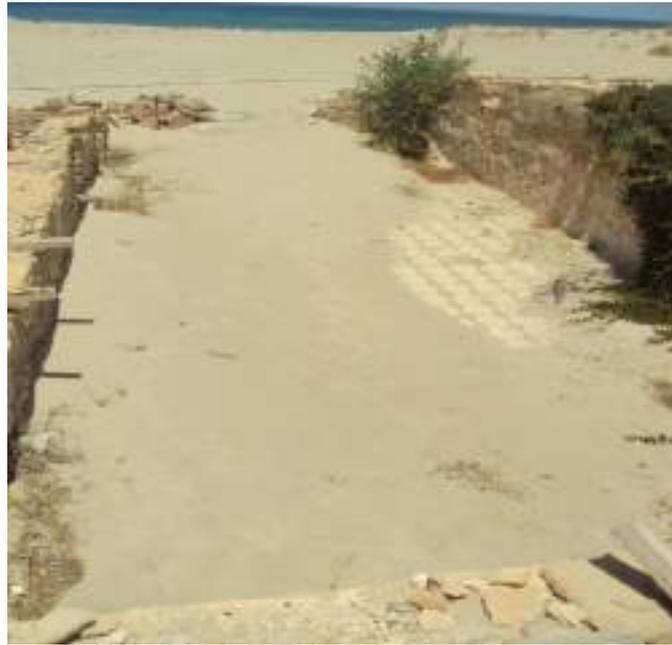
الشكل رقم (25) يوضح حجرة مضافة "اجتماعات"
المصدر : تصوير الباحثة

يوجد **حجرة مستطيلة الشكل**، يفتح على حجرة خلع الملابس الرئيسة له درجتان وهي مغمورة بالرمال الآن، ربما استخدمت **للاجتماعات**، جدران الحجرة مبنية بالحجارة الصغيرة المصنوعة من المونة المغطاة بالجير، ومغطاة بطبقة من الملاط الملون الأحمر، والأسود، تبقي جزء صغير منه في الجدران الغربي والجنوبي، يبلغ أقصى ارتفاعه المتبقي حوالي 2.30 م، (شكل رقم25). وعندما اكتشفت الحمامات كانت جدران الحجرة منقسمة إلى جزئين: الجزء العلوي يحتوي على زخرفة تتألف من أكاليل الزهور، وأوراق الأشجار، مع خطوط أفقية زرقاء داكنة، ممتدة على طول الحافة العليا، أما الجزء السفلي فقط تضمن بالتناوب لوحات واسعة على بعد حوالي 1.28م، بطول 1.60م، بين كل لوحة وأخرى خط أخضر بطول 7سم، وكانت اللوحات تتضمن رسوماً جدارية تبين سبعة صيادين، تبقي منها ستة صيادين، وجلود حيوانات⁽¹⁾، والآن تلاشت جميع هذه الرسوم بسبب سوء الصيانة، وقربها من البحر.

أرضية الحجرة من الفسيفساء، وتظهر على شكل سداسي بالتناوب على أرضية بيضاء، الشكل السداسي ذو قطع برتقالية من الجانبين على هيئة شكل هندسي وخطوط حمراء، والظاهر من فسيفساء الأرضية جزء بسيط، والباقي مغمور بالرمال، للحجرة ثلاثة مداخل: مدخل يؤدي إلى حجرة خلع الملابس الرئيسية له درجتان مغمورتان الآن بالرمال، ومدخل في الجهة الشرقية، مغطى بالرمال نظراً للانهييار الجدار بالكامل، يؤدي إلى الرواق الرئيسي للمبني المغمور الآن بالرمال، ومدخل يؤدي إلى حجرة مستطيلة الشكل وهي الآن مغطاة بالرمال،

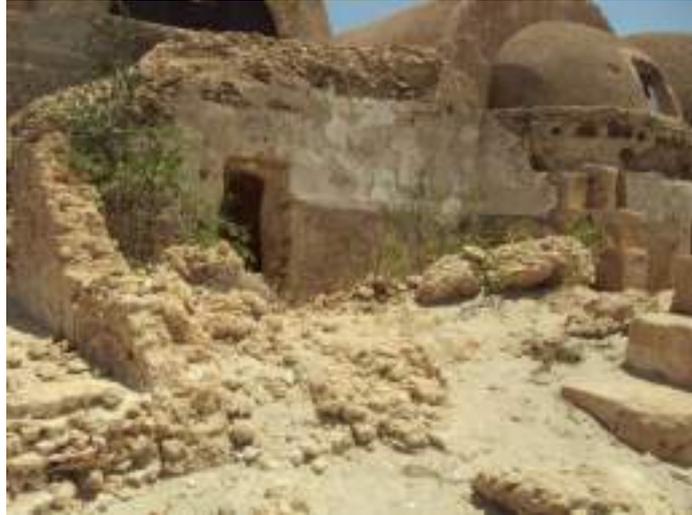
الشكل رقم (26) يوضح حجرتان في الجهة الشمالية من الحمامات
المصدر : تصوير الباحثة

أضيفت في فترة لاحقة للحمامات من الجهة الشمالية جرتان، (شكل رقم 26). يتم الوصول إليها عن طريق مدخل في الجدار الشمالي من الممر الشمالي المقرب، المؤدي إلى حجرة الحمام البارد، يؤدي مباشرة إلى حجرة لم يتبق منها سوى بقايا جدران منهاره، وهذه الجدران مغطاة بطبقة من الملاط عليه رسوم جدارية لم يتبق منها سوى بعض الخطوط الحمراء، أرضية الحجرة كانت أثناء الكشف عنها مغطاة بالفسيفساء، والآن مدفونة تحت الرمال، ربما كانت هذه الحجرات تستخدم كخزانات مياه.

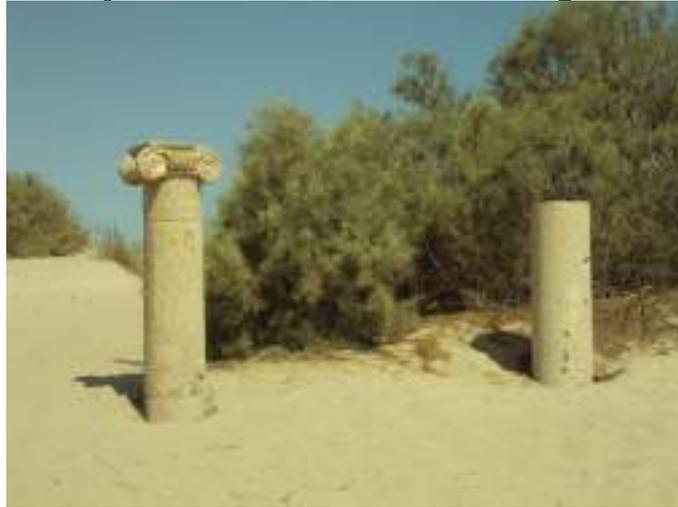
الشكل رقم (27) يوضح ماتبقي من الرواق الشمالي ذو الأعمدة الأيونية
المصدر : تصوير الباحثة

وإلى الشمال من هذه الحجرات كان يوجد رواق يحتوي على أعمدة أيونية، لا يزال منها عمودان أحدهما يحمل تاجاً أيونياً، والآخر فاقد التاج لا يظهر من الأعمدة إلا نصفها، والباقي مغطاة بالرمال (شكل رقم 27).

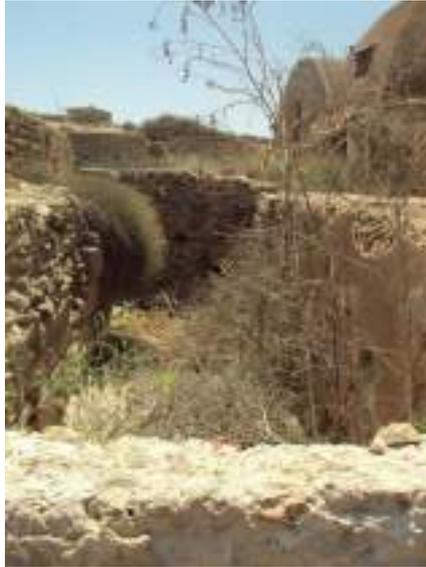
الشكل رقم (28) يوضح حجرتان في الجهة الشمالية من الحمامات
المصدر : تصوير الباحثة

إمدادات المياه والتدفئة : المشاهد للحمامات والأنابيب المستخدمة لدخول وتصريف المياه، وطرق استغلال مياه الأمطار وتجميعها، يلاحظ أن المبنى يحتفظ بطابعه الفريد، لهذا النمط من العمارة تمثل في: **أ. خزانات المياه :** تحتوي الحمامات في الجهة الجنوبية من المبنى على صهاريج "خزانات" للمياه، يبلغ طولها 6.60 م، وعرضها 2.48 م، (شكل رقم 28). يوجد في الجدار الغربي للحوض فتحة نصف دائرية وخلف حنية الحمام البارد من الجهة الجنوبية يوجد خزان غير منتظم، يبلغ طوله 6.60 م، وعرضه 4 م، بمحاذاة المبنى في الجهة الشمالية الجنوبية توجد أربع أحواض مياه غير منتظمة، تنخفض عن مستوى الأرض بحوالي 2.30 م، ويحتوي سقف حجرة الحمام البارد في جميع الجهات على مزاريب واسعة، باستثناء الواجهة الجنوبية لتمرير مياه السطح إلى الخزانات⁽¹⁾.

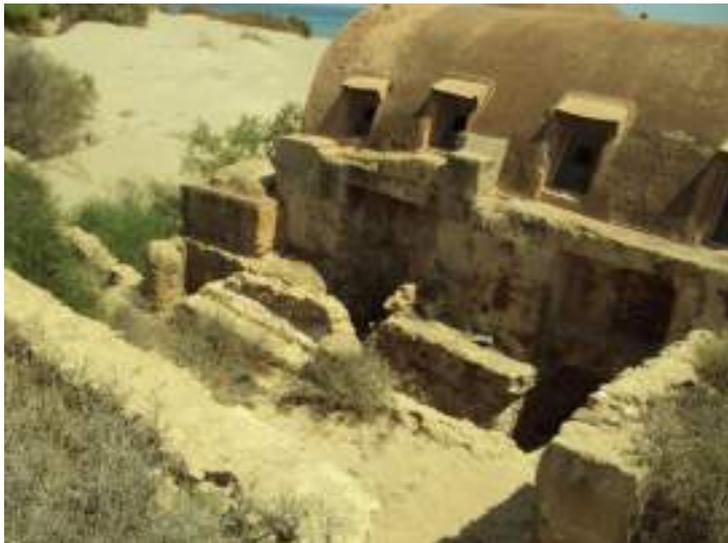
الشكل رقم (29) يوضح منظر عام للأفران التسخين في الجهة الغربية للمبنى
المصدر : تصوير الباحثة

ب. أفران التسخين : توجد خلف المبنى في الجهة الغربية مجموعة من أفران التسخين، (شكل رقم 30). معظم أجزائها منهارة، ولا تزال توجد قطع القرميد على الجدار الشمالي، ويبلغ سمك القطعة حوالي 20 سم، والأفران لها فتحات على هيئة أقواس، لا تزال هناك فتحتان أغلقت حديثاً بواسطة الطوب الإسمنتي، تؤديان مباشرة إلى أحواض المياه داخل حجرات الحمام الساخن، ويتم تغذية هذه الأفران بالمياه بواسطة حوضين مستطيلين، في الجهة الشمالية الغربية يبلغ قياسات إحداها 4.10×2.84 م، يبلغ عمقها الحالي 1.85 م، مبني بالحجارة والقرميد، مملط بطبقة من المونة المصنوعة من الجير المخلوط بالكسر الفخارية، له سقف بشكل برميلي، ولا تزال بعض أجزاء منه تمتد في بداية الجزء المقوس، وهذان الحوضان كانا متصلتين ببعضهما بواسطة فتحة في الجدار الفاصل بينهما، أعمال الحفر والتنقيب لم تكشف عن أي قطع أثرية داخل المبنى.
